**TERREMOTOS, MOVIMIENTOS SOCIALES Y  
PATRONES DE COMPORTAMIENTO  
CULTURAL: ARQUEOLOGIA EN LA CUBIERTA  
DE LA CATEDRAL PRIMADA DE BOGOTA**

**Monika Therrien\***

This article is the result of an archaeological study undertaken as part of the project to restore the roof of the Cathedral of Bogotá. Given the special nature of this research, it examines the relationship between the different disciplines involved in the project —architecture, archaeology, history and palaeography— as well as its contribution to cultural heritage management. The history of the cathedral is intermingled with various events which took place in Bogotá in the nineteenth and twentieth centuries: earthquakes, social and political movements. Analysis of the archaeological remains shows how they relate to the behaviour patterns of the community during these times. From the material collected, constructional as well as cultural, various typologies and sequences of construction and reconstruction of the roof have been identified, providing information pertinent to its restoration. The nature of the remains and their context help to substantiate certain cultural models proposed by earlier archaeological resear

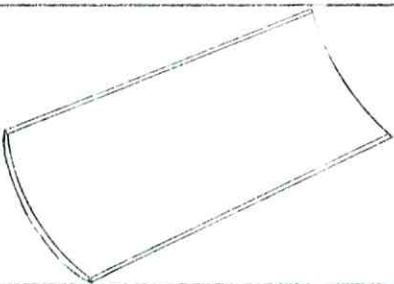
a. Larga b. Corta c. Corta-vidriada d. Larga-vidriada	De 46x14x12cm a 50x15x12cm De 34x14x11cm a 35x14x12cm Mismas dim. de corta Mismas dim. de larga
CANAL

De 53x28x24cm a 58x32x26cm
ESPAÑOL

En el aspecto funcional, las dimensiones de las tejas jugaron un rol importante así como su ubicación en el área de la cubierta explorada. De un lado, se encontró un patrón repetido de teja romana y teja roblón larga (tanto vidriada como sin vidriar) cubriendo directamente las áreas en las cuales existen bóvedas laterales prolongadas (figura 2, sondeo 7). Es, además, en estos sitios donde se observó la utilización de mortero de arena y cal como único elemento de pega. En los demás es común encontrar una alternancia entre el mortero de arena/cal y el de barro; sólo eventualmente se presenta el cemento.
